PRÜFZEUGNIS

PZ-Hoch-191204

zum Nachweis des Brandverhaltens nach DIN 4102, Teil 1

PN 30377: „LAC 720 SLF“ Farbe: weiß

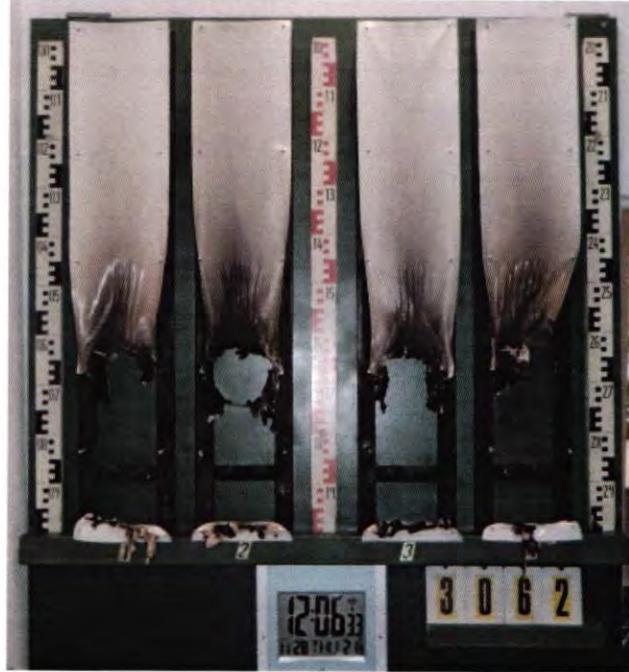
Brandschachtprüfung #3062

#3062, PN30377: DICKSON, "LAC 720 SLF", A+K
max. Rauchttemperatur: 122°C, Rauch-Integral: 41%min
Restlänge: 51 cm

Zeilen Nr.	Messwert-Art	Messwert für Probekörper						Dimension
	Versuchs-Nr.	#3062	#3063	#3064	---	---	---	
Beflam- mung	Seite Richtung	Seite A Kette	Seite B Kette	Seite A Schuss	---	---	---	
1	Mittlere Restlänge	51	52	47	---	---	---	cm
2	Max. mittlere Rauchgastemperatur	122	123	122	---	---	---	°C
3	Rauchdichte	41	45	70	---	---	---	%min
4	Bemerkungen: -keine-

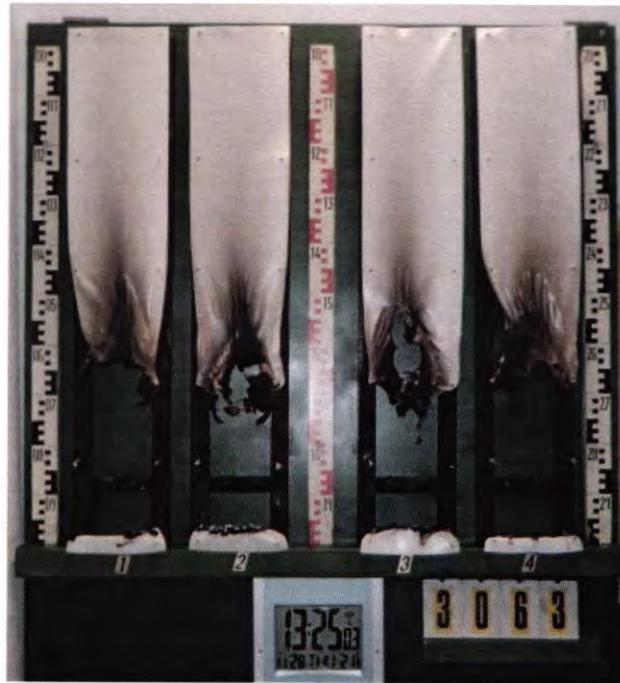
Brandschachtprüfung #3063

#3063, PN30377: DICKSON, "LAC 720 SLF", B+K
 max. Rauchttemperatur: 123°C, Rauch-Integral: 45%min
 Restlänge: 52 cm

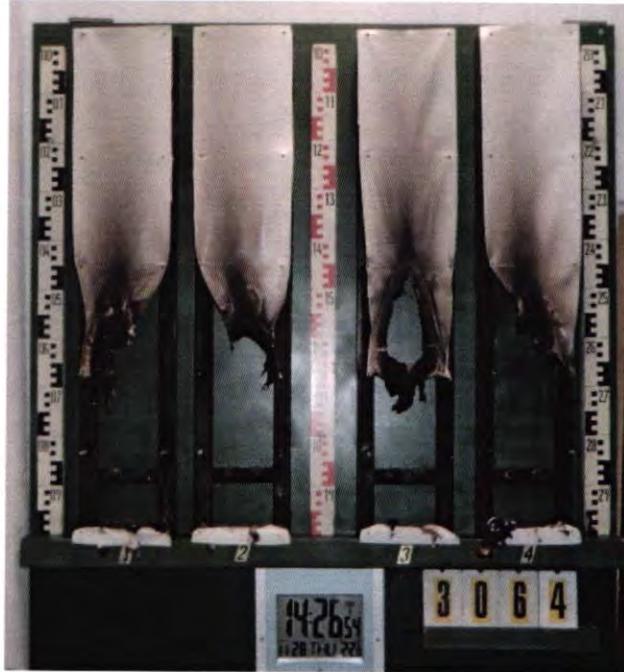
Brandschachtprüfung #3064

#3064, PN30377: DICKSON, "LAC 720 SLF", A+S
 max. Rauchtemperatur: 122°C, Rauch-Integral: 70%min
 Restlänge: 47 cm
